CONSORCIO HIDRÁULICO DEL VALLE BONAERENSE DEL RÍO COLORADO

La crisis histórica del río Colorado

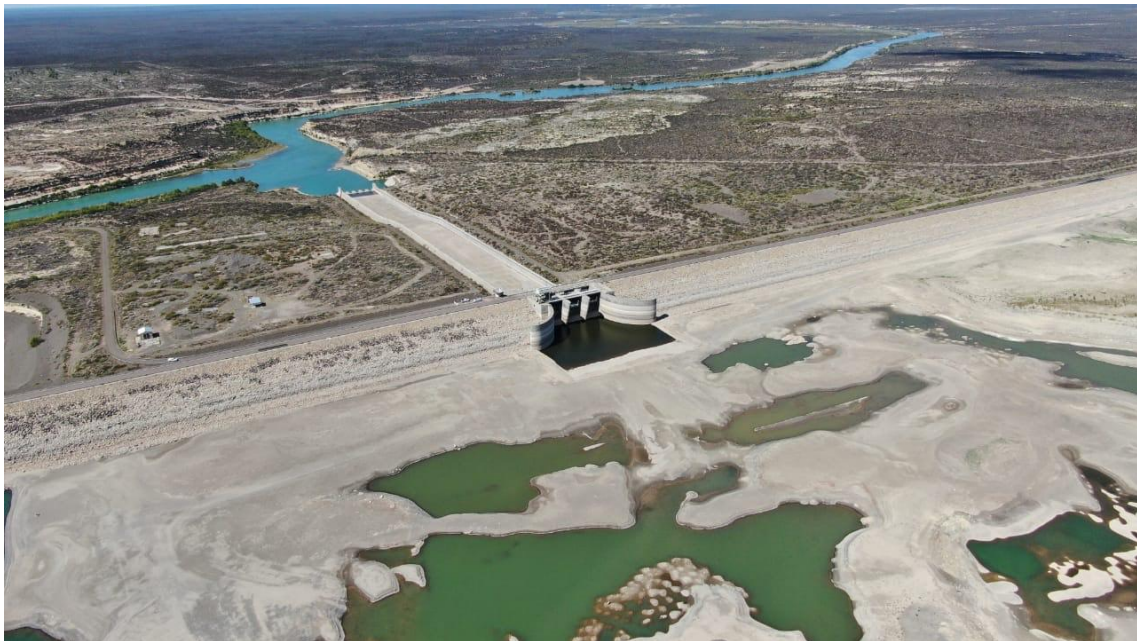
Vista de Casa de Piedra después de 10 años de magras nevadas en las nacientes

Es que donde había un amplio lago detrás de una larga presa de poco más de 11 kilómetros de largo, tan sólo quedan espacios arenosos a los que ya no cubre el agua como en otros tiempos.

Antes del dique, la mirada desde las alturas ofrece un pequeño espejo líquido y el cauce antiguo del río, un poco más ancho, que se extiende hasta que se confunde con el punto donde ingresan los débiles caudales que llegan desde el oeste.

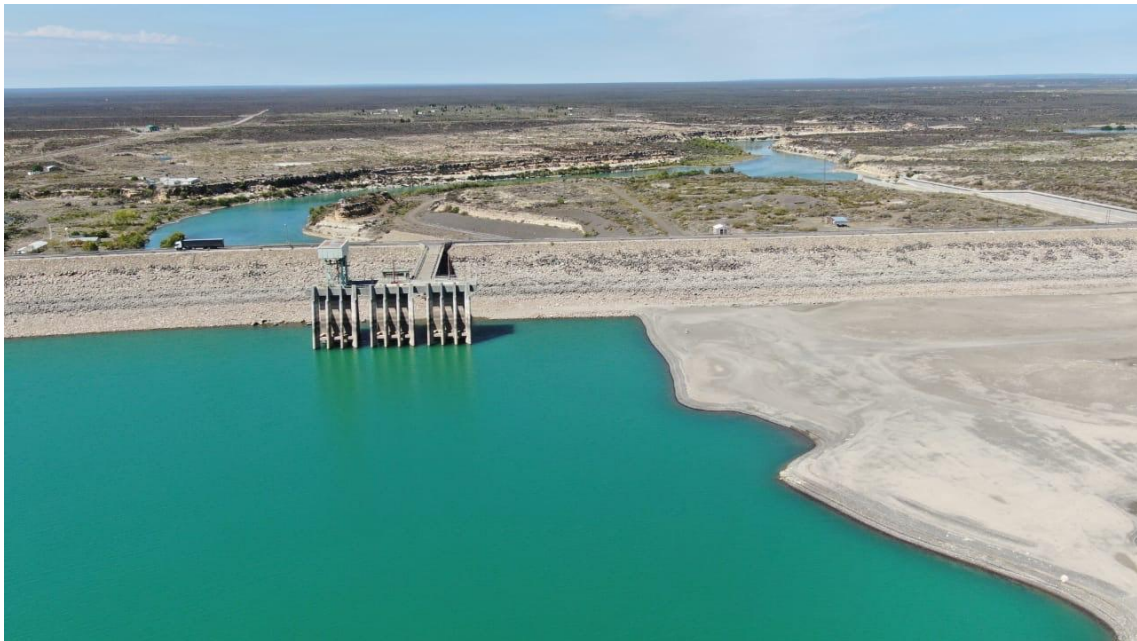
El dique Casa de Piedra en el año 2005
